**REFACERE DRUM LOCAL DE 471 – 372/1, ZONA “PUNCT CRUCE” IN  
COMUNA POIANA CAMPINA, JUD. PRAHOVA.**

**STUDIU  
GEOTEHNIC**

Faza de proiectare: DOCUMENTATIE DE AVIZARE A LUCRARILOR DE  
INTERVENTIE.

Nr. proiect: 35-2 / 2020

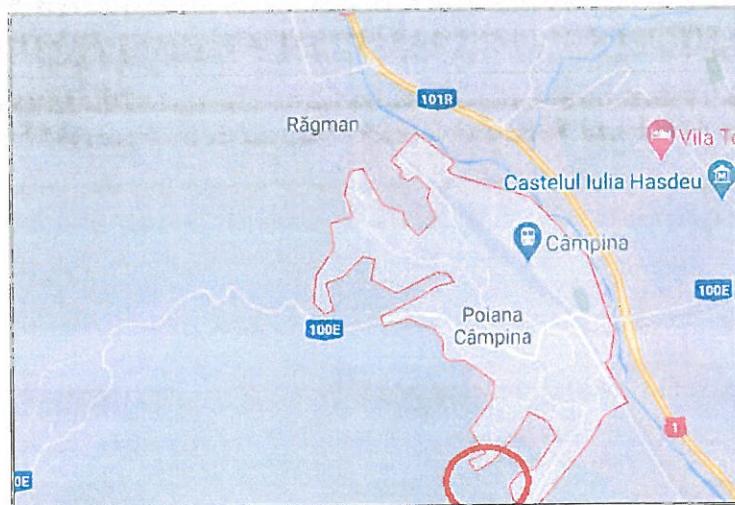
Fig. 2. Amplasamentul tronsonului investigat (sursa harti: Google Maps).

Prin proiect se doreste realizarea lucrarilor pentru refacere drum local DE 471 – 372/1, zona "Punct Cruce", avand o lungime de 60 m, situat in cadrul localitatii Poiana Campina, jud. Prahova (fig. 2).

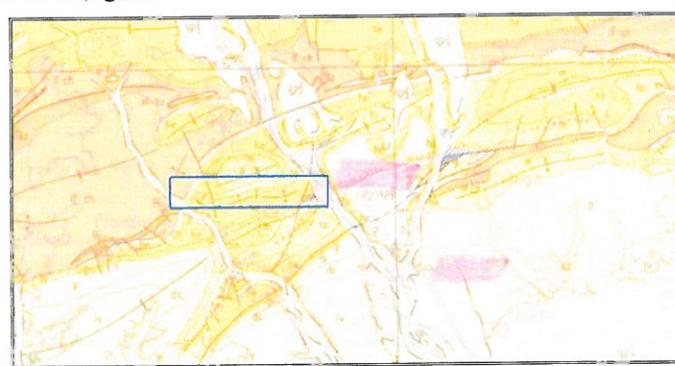
Fig. 3. Harta geologică a regiunii studiate.

Din punct de vedere geologic, perimetrul cercetat se suprapune Depresiunii precarpatici, constituită din formațiuni de varsta Paleogen–Neogen (Miocen), ce se suprapune reliefului de Dealuri Subcarpatici. La partea superioară aceasta este acoperită cu formațiuni sedimentare de varsta Cuaternară (fig. 3).

Din punct de vedere geologic, perimetru cercetat se suprapune Depresiunii precarpatici, constituita din formatiuni de varsta Paleogen–Neogen (Miocen), ce se suprapune reliefului de Dealuri Subcarpatice. La partea superioara aceasta este acoperita cu formatiuni sedimentare de varsta Cuaternara.

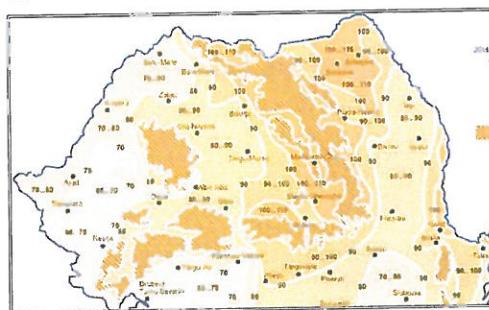
Fig. 4. Zonarea teritoriului Romaniei dupa adancimea de inghet.

Adancimea maxima de inghet in zona investigata, conform STAS 6054-84 „Teren de fundare. Adancimi maxime de inghet. Zonarea teritoriului”, este de 90 - 100 cm (fig. 4).

Adancimea maxima de inghet in zona investigata, conform STAS 6054-84 „Teren de fundare. Adancimi maxime de inghet. Zonarea teritoriului”, este de 90 - 100 cm.

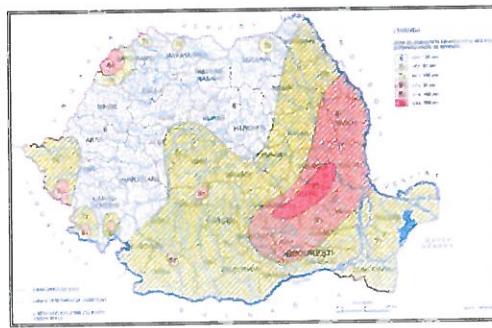
Fig. 5. Zonarea seismica a teritoriului Romaniei.

Conform harti de macrozonare seismica a teritoriului Romaniei, anexa la SR 11100/1-93 „Zonarea seismica a teritoriului Romaniei”, perimetru cercetat se incadreaza in macrozona de intensitate 7<sub>1</sub>, cu perioada de revenire de 50 de ani (fig. 5).

Conform hartii de macrozonare seismica a teritoriului Romaniei, anexa la SR 11100/1-93 „Zonarea seismica a teritoriului Romaniei”, perimetru cercetat se incadreaza in macrozona de intensitate 7<sub>I</sub>, cu perioada de revenire de 50 de ani.

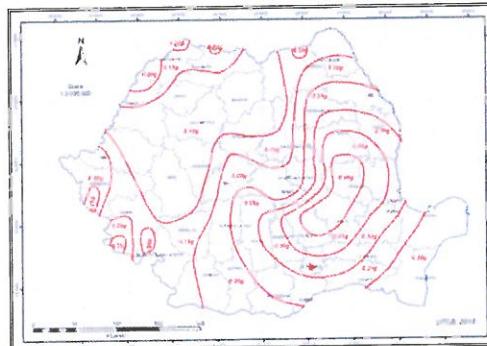
Fig. 6. Zonarea teritoriului în termeni de valori de varf ale accelerării terenului  $a_g$ .

Conform normativului P100-1/2013 „Cod de proiectare seismica - Partea I”, valoarea de varf a acceleratiei terenului pentru proiectare, pentru cutremure avand intervalul mediu de recurenta IMR = 225 ani si 20% probabilitate de depasire in 50 ani, este:  $a_g = 0.35$  g, iar perioada de control (colt) a spectrului de raspuns  $T_c = 0.7$  sec (fig. 6 si 7).

Conform normativului P100-1/2013 „Cod de proiectare seismica - Partea I”, valoarea de varf a acceleratiei terenului pentru proiectare, pentru cutremure avand intervalul mediu de recurenta IMR = 225 ani si 20% probabilitate de depasire in 50 ani, este:  $a_g = 0.35$  g, iar perioada de control (colt) a spectrului de raspuns  $T_c = 0.7$  sec.

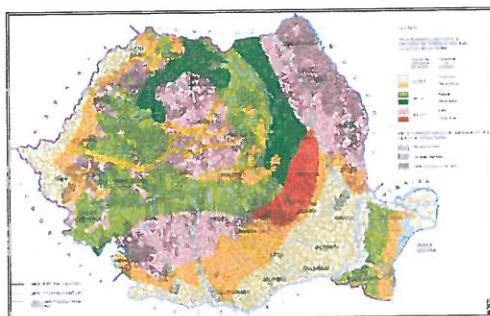
Fig. 8. Zonarea teritoriului functie de potentialul producerii alunecarilor de teren

*Alunecari de teren:* zona in care se afla amplasat perimetru cercetat, este caracterizata cu potential mediu si probabilitate redusa de alunecare (fig. 8).

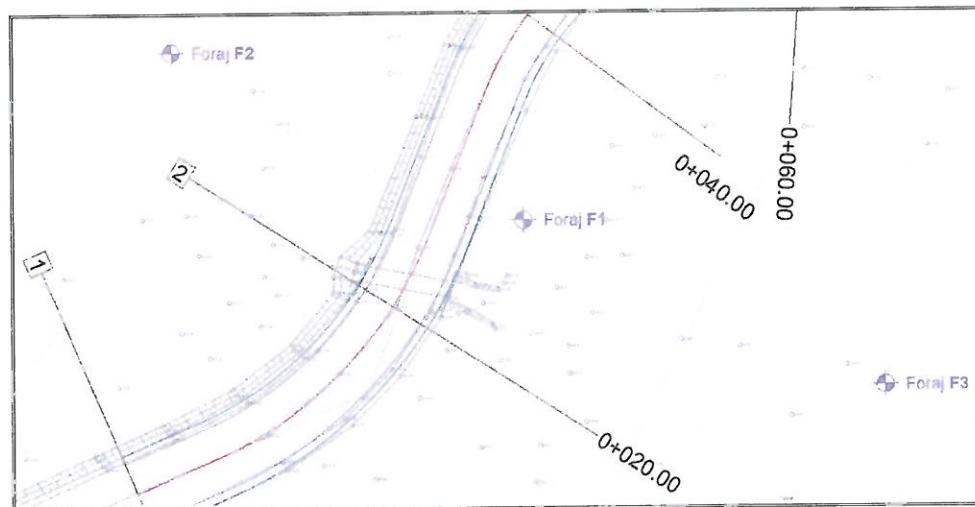
Fig. 9. Amplasamentul forajelor geotehnice.

Amplasamentele studiate au fost investigate, conform temei emise de catre proiectantul general, prin intermediul a 3 foraje, execute in sistem rotativ uscat, pana la adancimea de 6 m.

Pozitiile lucrarilor execute au fost stabilite in functie de obtinerea unor rezultate concludente referitoare la structura terenului de fundare, dar si de specificul obiectivului studiat, acestea fiind prezentate sub forma grafica in fig. 9.

Amplasamentul imobilului studiat a fost investigat, conform temei emise de catre proiectantul general, prin intermediul a 3 foraje, executate in sistem rotativ uscat, pana la adancimie de 6 m.
