**REFACERE DRUM LOCAL, STRADA RAGMAN (DS128) IN COMUNA POIANA
CAMPINA, JUDETUL PRAHOVA.**

**STUDIU
GEOTEHNIC**

Faza de proiectare: DOCUMENTATIE DE AVIZARE A LUCRARILOR DE
INTERVENTIE.

Nr. proiect: 69-1 / 2020

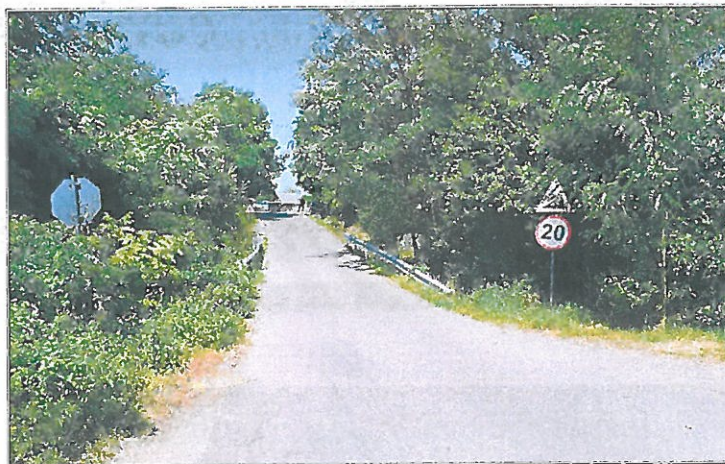
Fig. 2. Tronsonul de drum studiat.

Acest sector de drum (fig. 2), în lungime de cca. 50 m, este construit în rambleu, și prezintă taluzurile și acostamentele afectate de scurgerea improprie a apelor (fig. 3).
