“REFACERE DRUM LOCAL, DE 471 - 372/1, ZONA "CURBĂ PUNCT ȘIPOT"; 0,020KM” COMUNA POIANA CAMPINA, JUDETUL PRAHOVA

Expertiză tehnică nr. 31 /2020

RAPORT DE EXPERTIZĂ TEHNICĂ

**PENTRU LUCRAREA: "REFACERE DRUM LOCAL, DE 471 - 372/1,
ZONA "CURBA PUNCT SIPOT"; 0,020KM" COMUNA POIANA
CAMPINA, JUDETUL PRAHOVA**

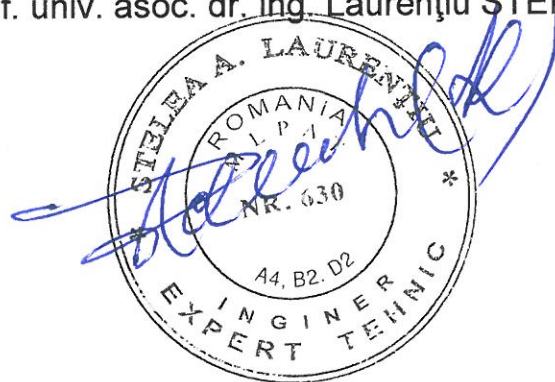
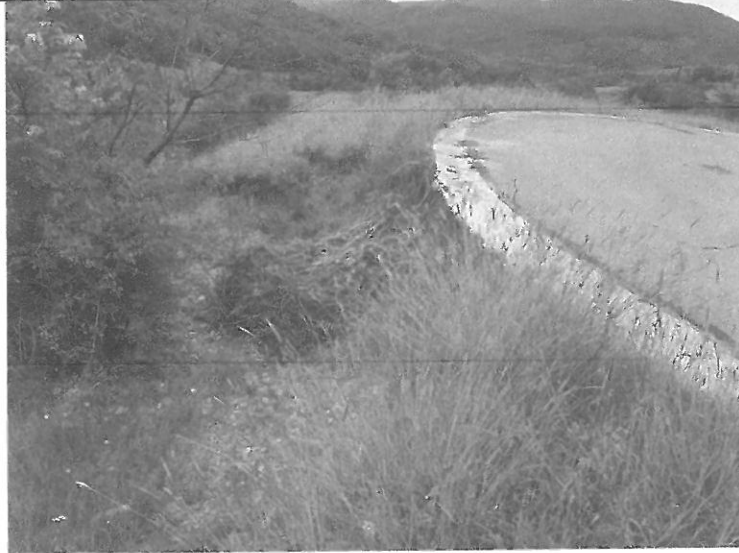
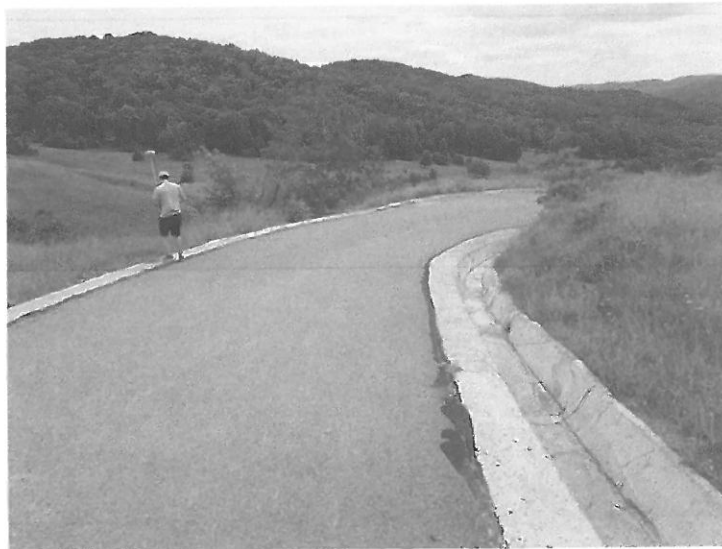
12. Foto relevante

Starea tehnică a drumului investigat este necorespunzătoare, atât din punct de vedere al suprafeței de rulare cu degradări multiple (gropi, denivelări longitudinale și transversale, făgașe, etc.), cât și din punct de vedere al elementelor de siguranța circulației, determinat de absența indicatoarelor rutiere, etc.

Degradările drumului au loc datorita pamantului slab de fundare cu tendinte de alunecare.

- Fisuri și crăpături :30%.
- Tasări locale :25%.
- Denivelări:45%.

Degradările drumului au loc datorită pământului slab de fundare cu tendințe de alunecare. Se impune consolidarea acostamentelor și proiectarea de piloți ancoreți în stratul de fundare stabil.

Vor fi necesare și lucrări de refacere integrală a structurii rutiere.
